**Aplicación del granulado  
de caucho procedente de  
los neumáticos fuera de  
uso en las mezclas  
bituminosas. Claves para  
su desarrollo**

**Experiencias en la Junta de  
Andalucía**

# Actuaciones en la Red Autonómica

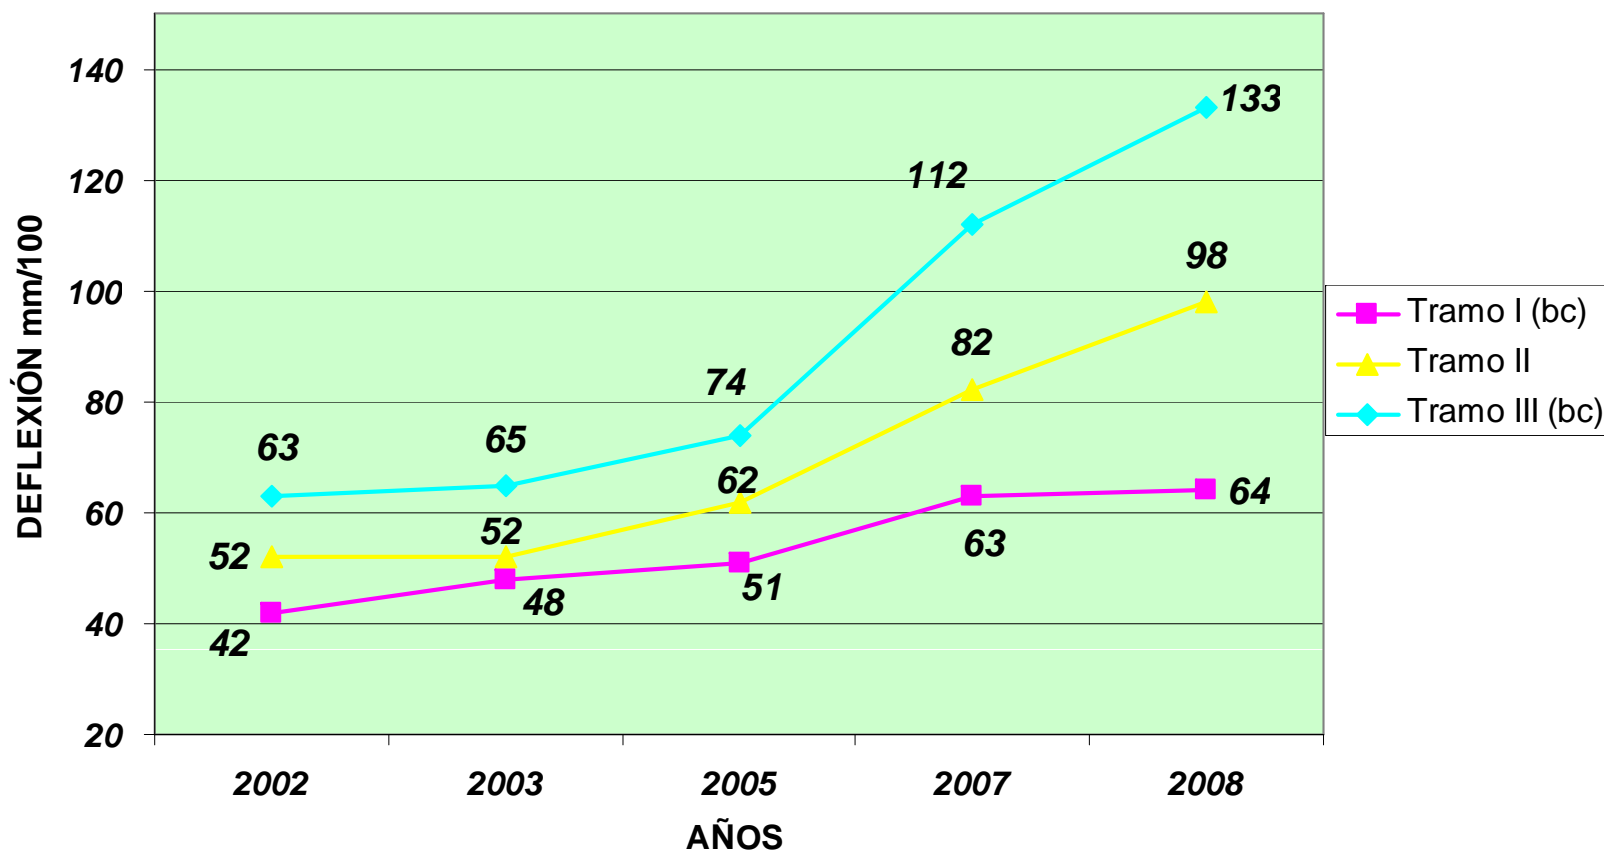
## EVOLUCION DE DEFLEXIONES

- Excelente evolución estructural y de regularidad superficial en el primer tramo con dos capas de mezcla de betún caucho
- Peor comportamiento estructural del tramo de mezcla convencional en cuanto a capacidad estructural y similar en regularidad superficial.
- No se detectan diferencias significativas de Rozamiento transversal y Textura superficial
- El tercer tramo con una sola capa de betún-caucho presenta un incremento significativo del nivel de deflexiones y una evolución similar al resto en términos de regularidad superficial.
- Mayor envejecimiento de la mezcla convencional, según se reconoce en la Inspección visual y en los resultados obtenidos de los testigos.
