PROYECTO DE MONITORIZACIÓN DE UN CAMPO DE FUTBOL DE CÉSPED ARTIFICIAL CON RELLENO DE CAUCHO RECICLADO

Evaluación de medidas de contención para evitar la liberación de microplásticos

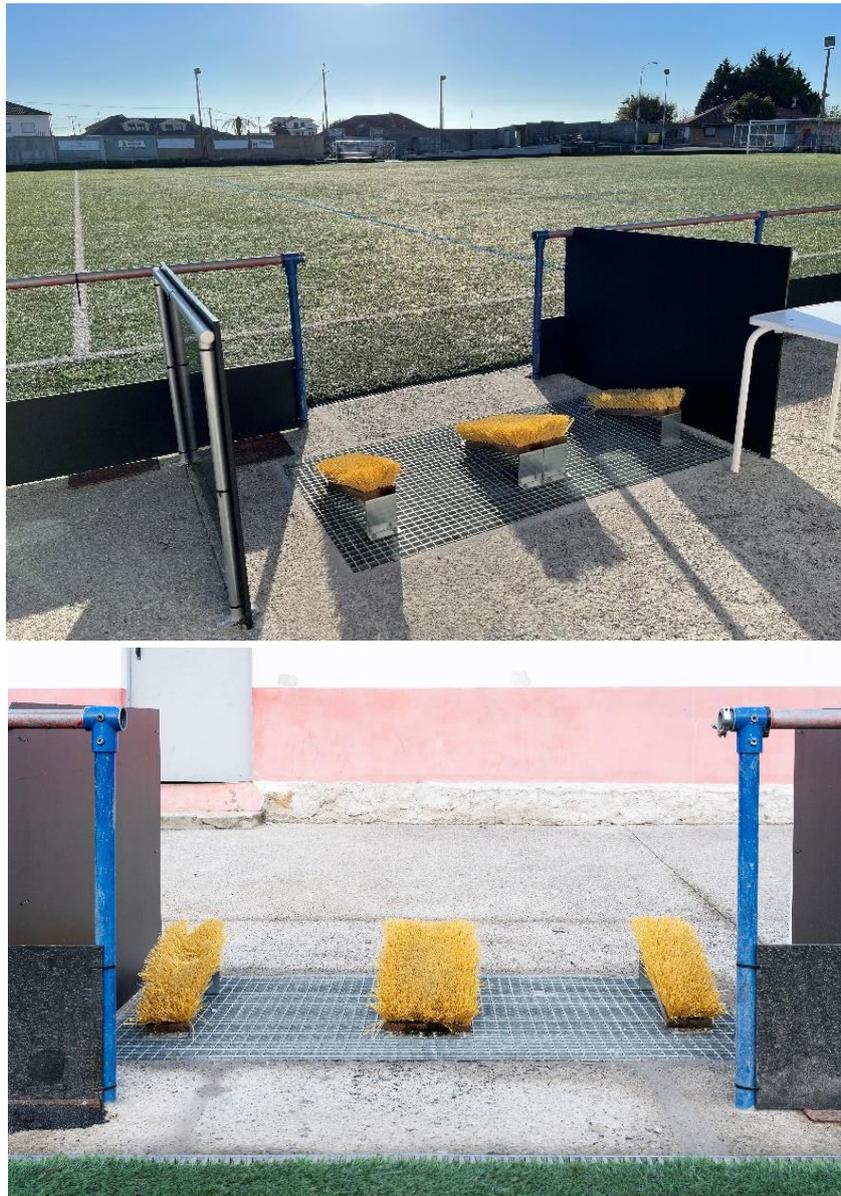
Imagen 2: Sistema de limpieza de botas instalado en la entrada del campo.

Se ha instalado un sistema de limpieza de botas a la entrada-salida del terreno de juego que consiste en un foso con un revestimiento formado por una rejilla metálica con 4 cepillos fijados al suelo. Así mismo, se han colocado unas barreras a los laterales del foso para evitar la pérdida de material durante la limpieza de las botas.

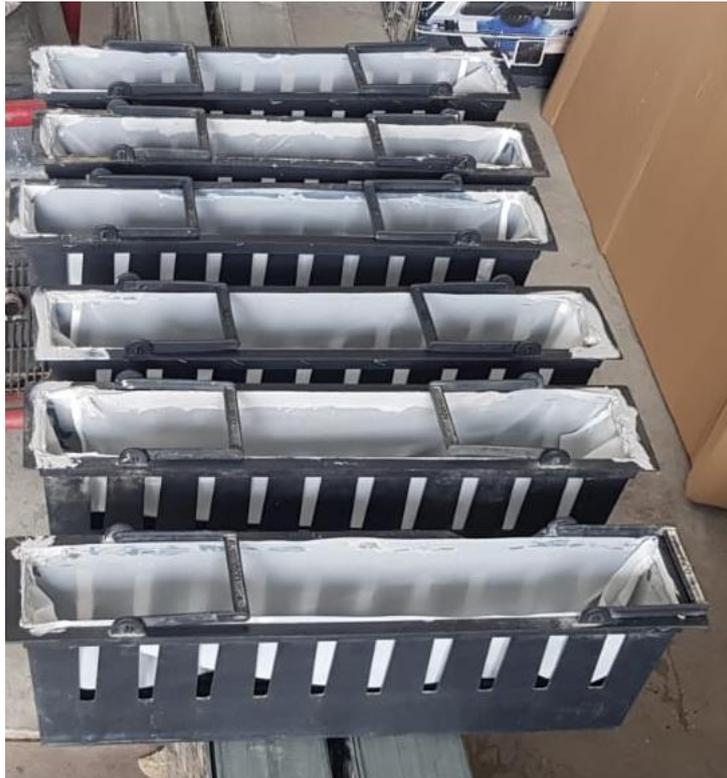
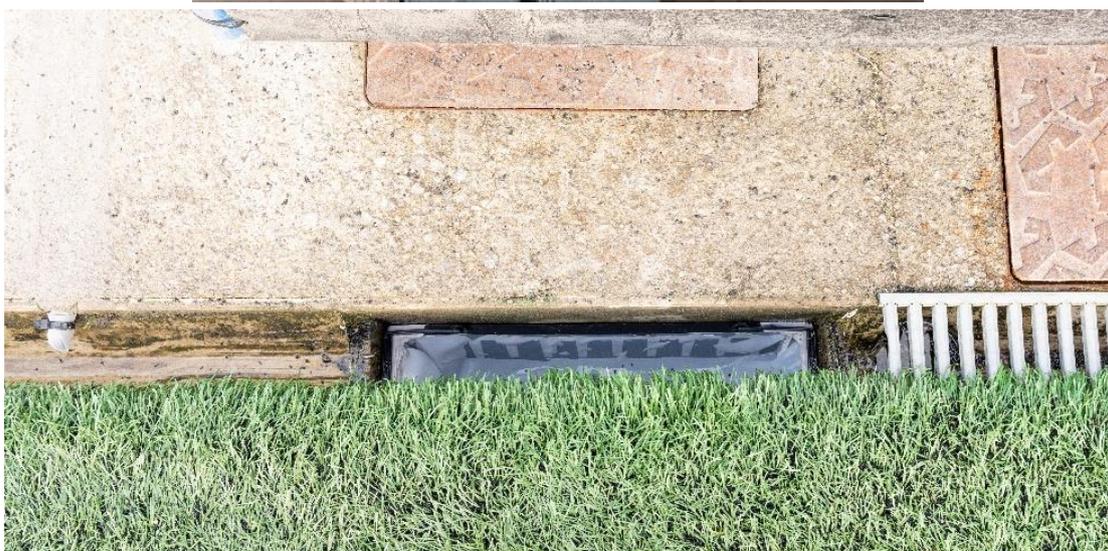
Imagen 3: Filtros de 100 μm instalados en las arquetas arenero.

- **Arquetas arenero:** son las arquetas que están situadas en las canaletas perimetrales del campo. En total hay 10 arquetas arenero y se ha instalado un filtro en cada una de ellas para retener las partículas de tamaño mayor de 100 μm .

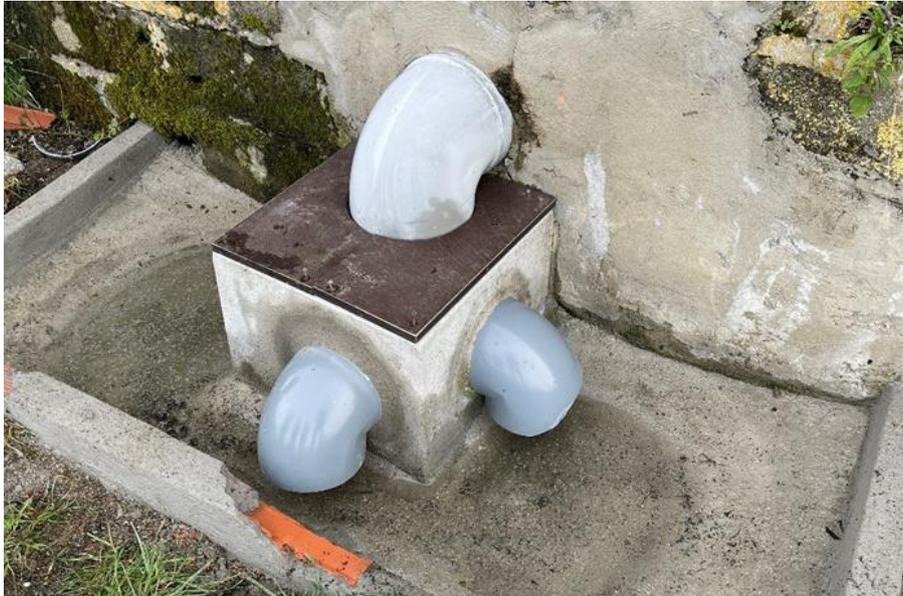
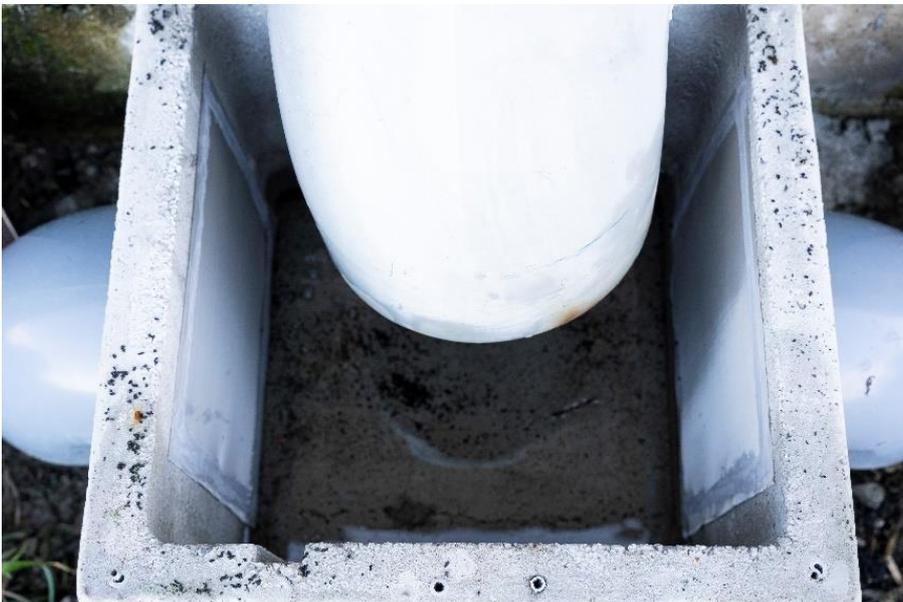
Imagen 4: Filtros metálicos de 100 μm instalados en la arqueta del colector final.

- **Arqueta registrable del colector final:** a la salida del campo, se ha construido un colector con arqueta registrable en la que confluyen todas las anteriores y que expulsa las aguas a la red de alcantarillado exterior. Allí se ha instalado un filtro metálico para retener las partículas de tamaño mayor de 100 μm . El motivo de emplear filtros metálicos es para evitar que la presión del agua pueda dañar los tamices.

Como se menciona más adelante, se está rediseñando el sistema de drenaje del colector final con el objetivo de aumentar su capacidad de drenaje que se ha visto mermada por la instalación y obstrucción de los filtros.

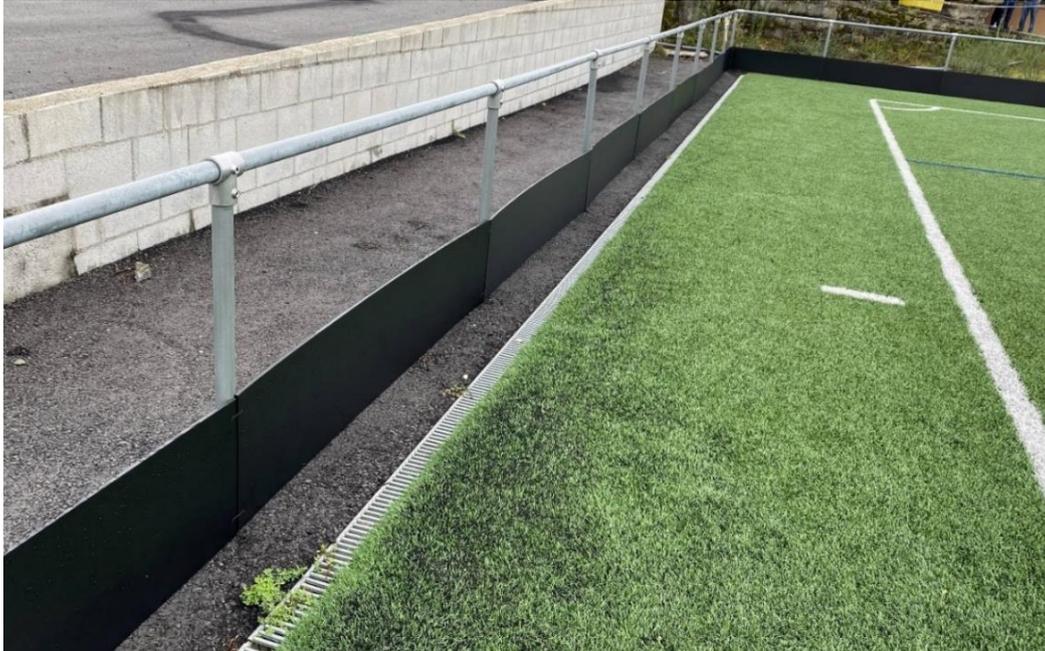
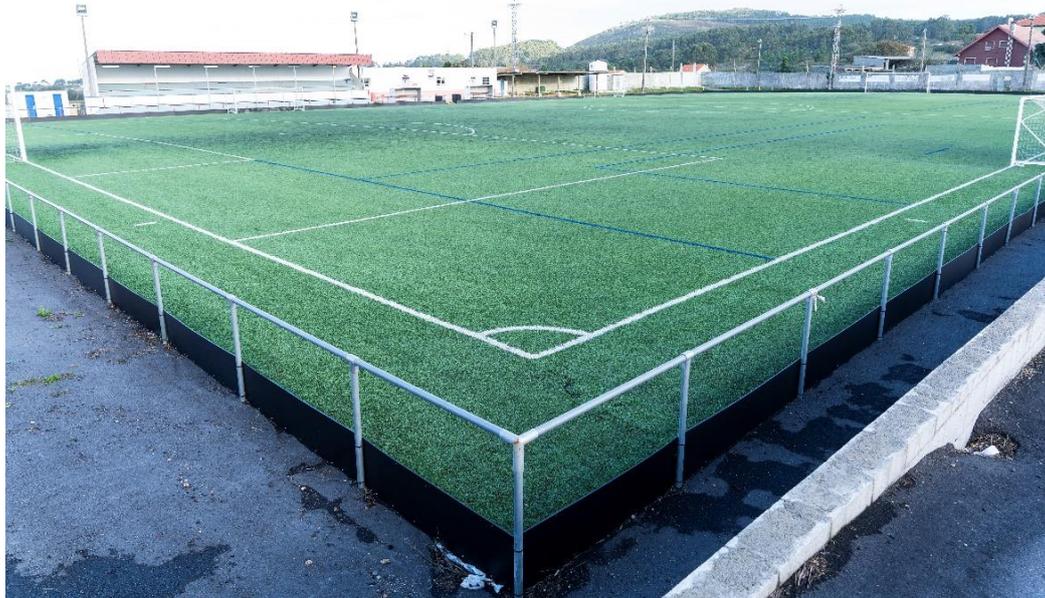
Imagen 5: Barreras instaladas en el perímetro del campo.

Se ha instalado a lo largo de todo el perímetro del campo una barrera de polietileno de 50 cm de altura, debidamente sellada en la zona en contacto con el suelo. Dicha barrera evitará la pérdida de material por efecto de la lluvia y el viento hacia el exterior del terreno de juego.

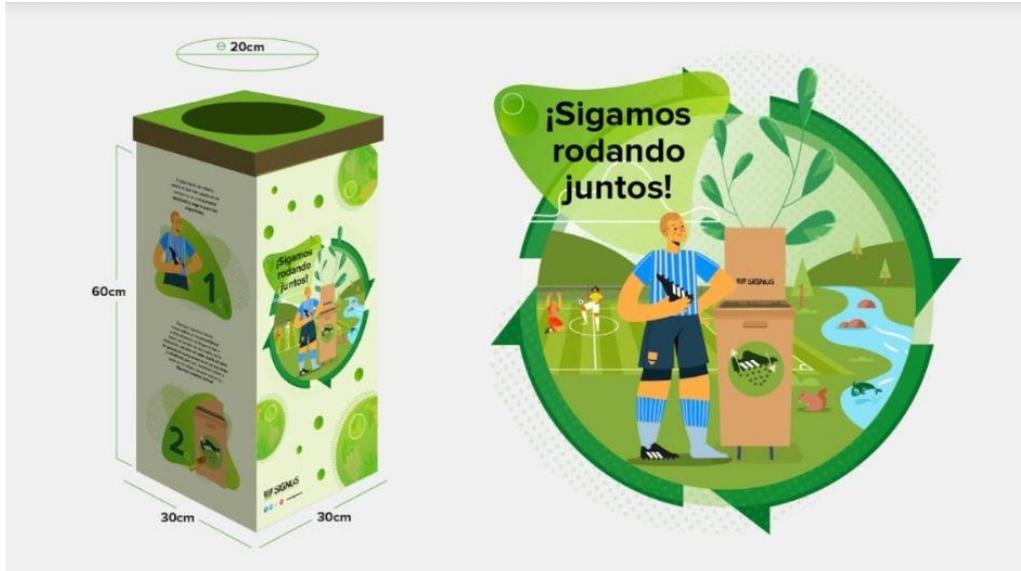
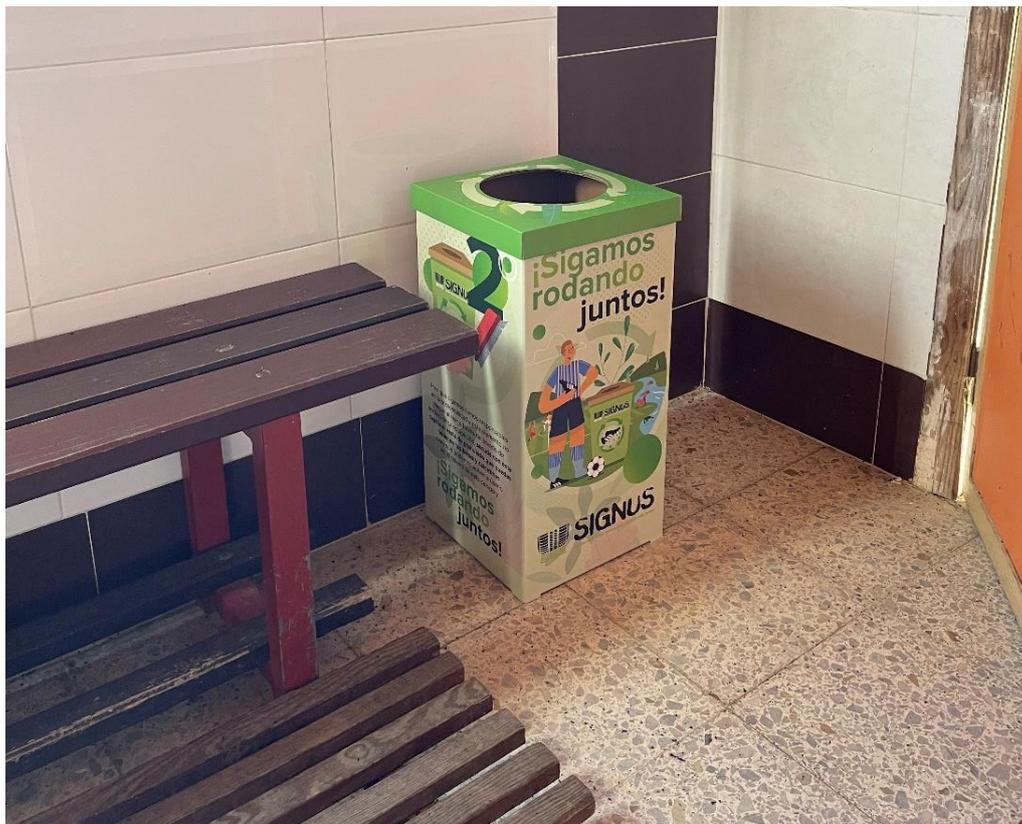
Imagen 6: Contenedor para la recogida de material de relleno del interior de botas y ropa.

Se ha colocado un contenedor en cada uno de los vestuarios para la recogida de las partículas que puedan depositarse en el interior de las botas y la ropa de los jugadores.

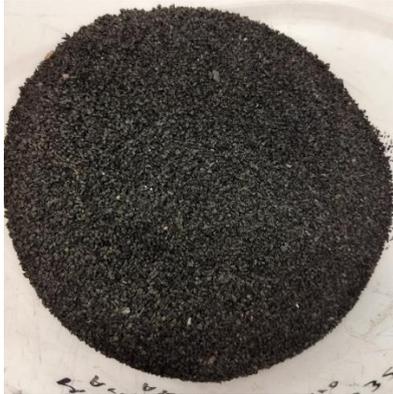
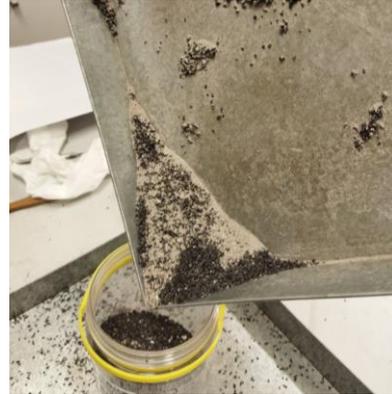
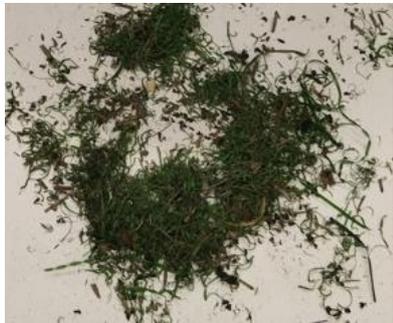
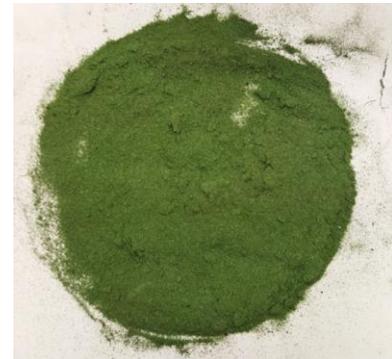
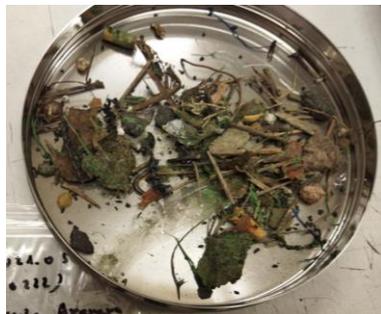
Imagen 9: Separación de la muestra en los diferentes componentes analizados.

1. Pesaje de la masa total seca de la muestra inicial.
2. Separación y cuantificación de las fibras de césped artificial presentes en la muestra
3. Pesaje de la masa total seca de la muestra tras eliminar la fibra.
4. Separación de las impurezas de mayor tamaño.
5. Lavado de la muestra de caucho para eliminar impurezas de pequeño tamaño y arena.
6. Secado de la muestra de caucho en estufa a una temperatura de $70^{\circ}\text{C} \pm 5^{\circ}\text{C}$ hasta conseguir una reducción en la masa de la muestra no mayor de $1 \pm 0,1$ g.
7. Pesaje de la masa seca total de caucho.
8. Ensayo de la granulometría de la muestra de caucho¹: determinación de la curva granulométrica y % retenido en cada tamiz.

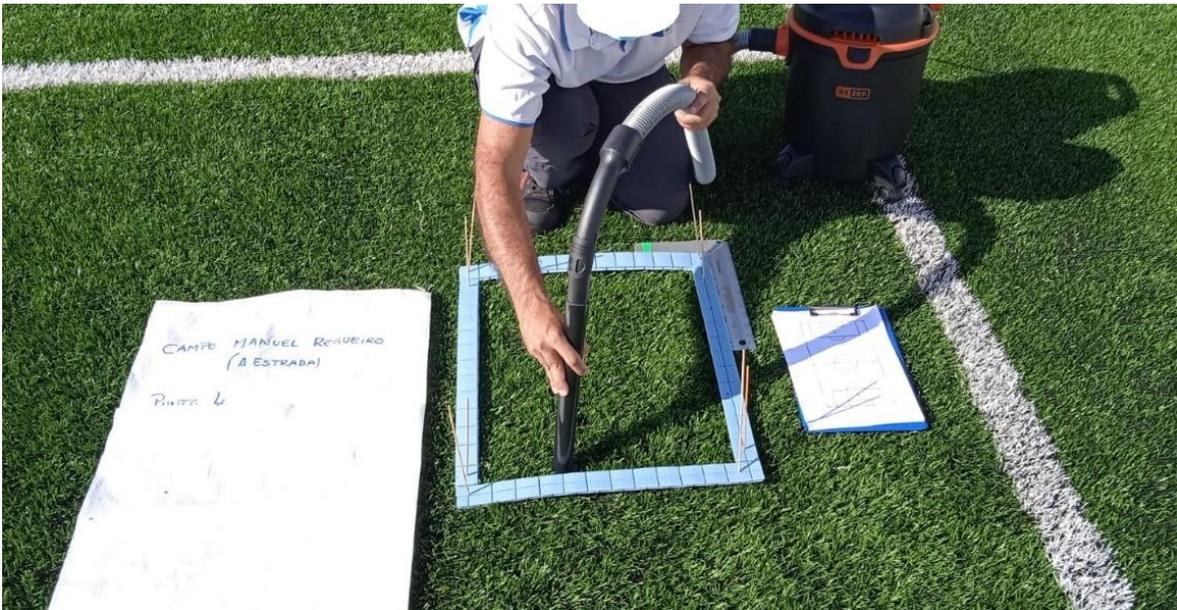
Imagen 10: Recogida de las catas mediante aspiración.

- Se seleccionan 5 puntos en el campo de acuerdo con los puntos de ensayo recogidos en el manual de la FIFA.
- En dichos puntos, se delimita un área cuadrada de 50 cm de lado con una cinta, como se puede observar en la Imagen 10.
- Una vez delimitada el área, se realiza la aspiración del material de relleno (caucho, arena y posibles impurezas.) empleando una aspiradora industrial, de modo que la moqueta no se vea afectada.

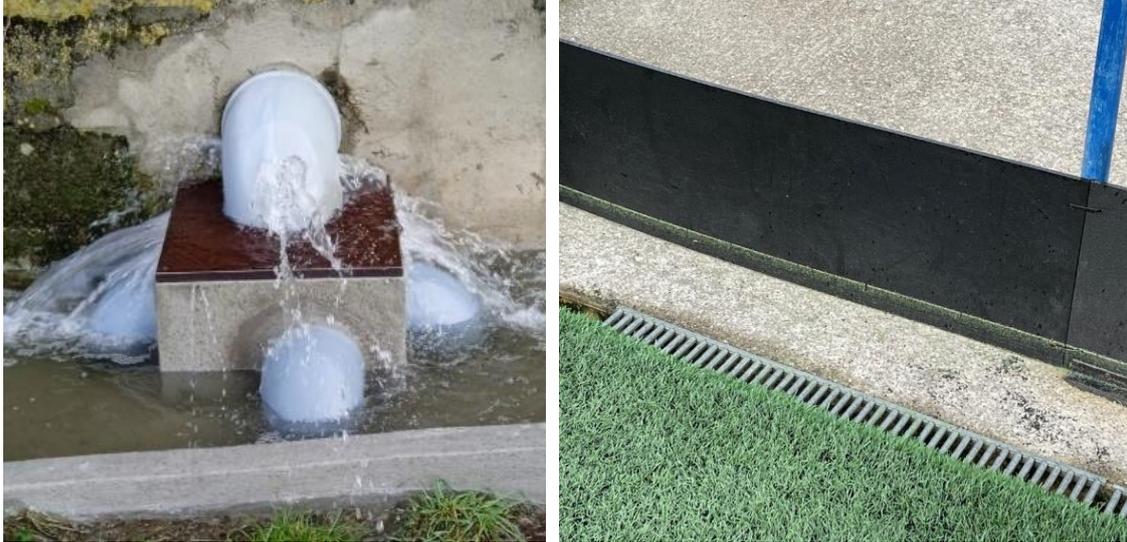
Entre estas incidencias, destaca la obstrucción de los filtros de la arqueta del colector final debido principalmente a la acumulación de la fibra de polietileno procedente del césped artificial, que en periodos cortos de lluvia intensa ha provocado la inundación de parte del campo por la falta de capacidad de drenaje final.

Imagen 11: Obstrucción del colector final durante fuertes chubascos (izquierda) y marca en la barrera perimetral del nivel de agua alcanzado durante la inundación (derecha).

Actualmente, se está llevando a cabo una mejora del sistema de drenaje del colector final con el objetivo de aumentar la capacidad de drenaje y evitar que los microplásticos procedentes del filamento del césped artificial obstruyan los filtros.

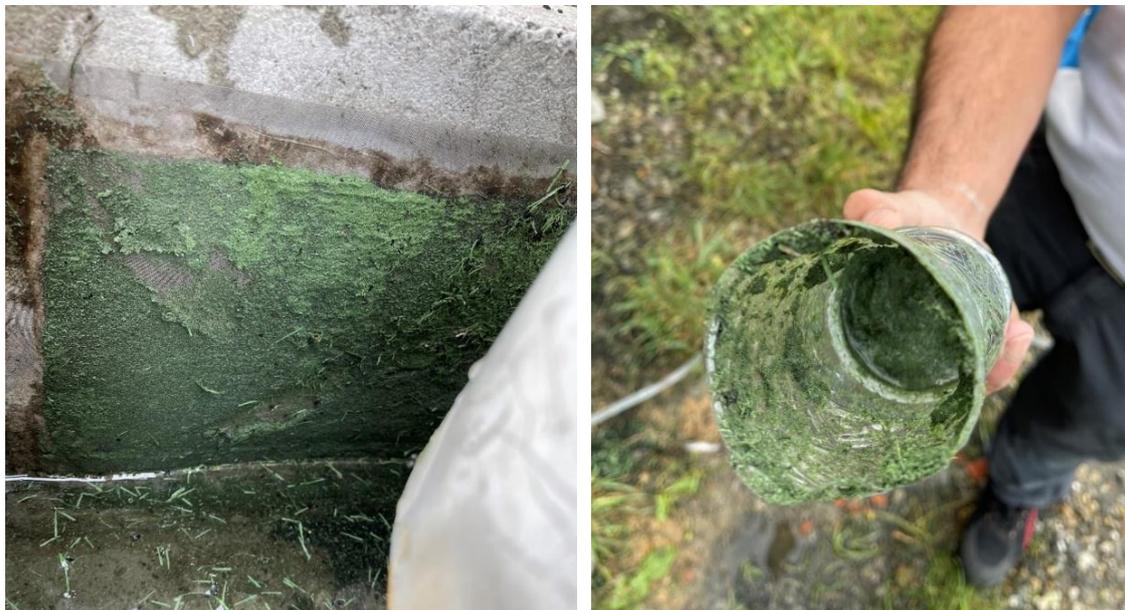
Imagen 12: Obstrucción de los filtros de la arqueta del colector final por la fibra de polietileno procedente del césped artificial.

- Es necesario hacer un **diseño mejorado de la capacidad de drenaje del colector final**, puesto que en periodos cortos de lluvia intensa se produce la obstrucción de los filtros causada principalmente por las partículas finas de polietileno procedente del césped artificial.

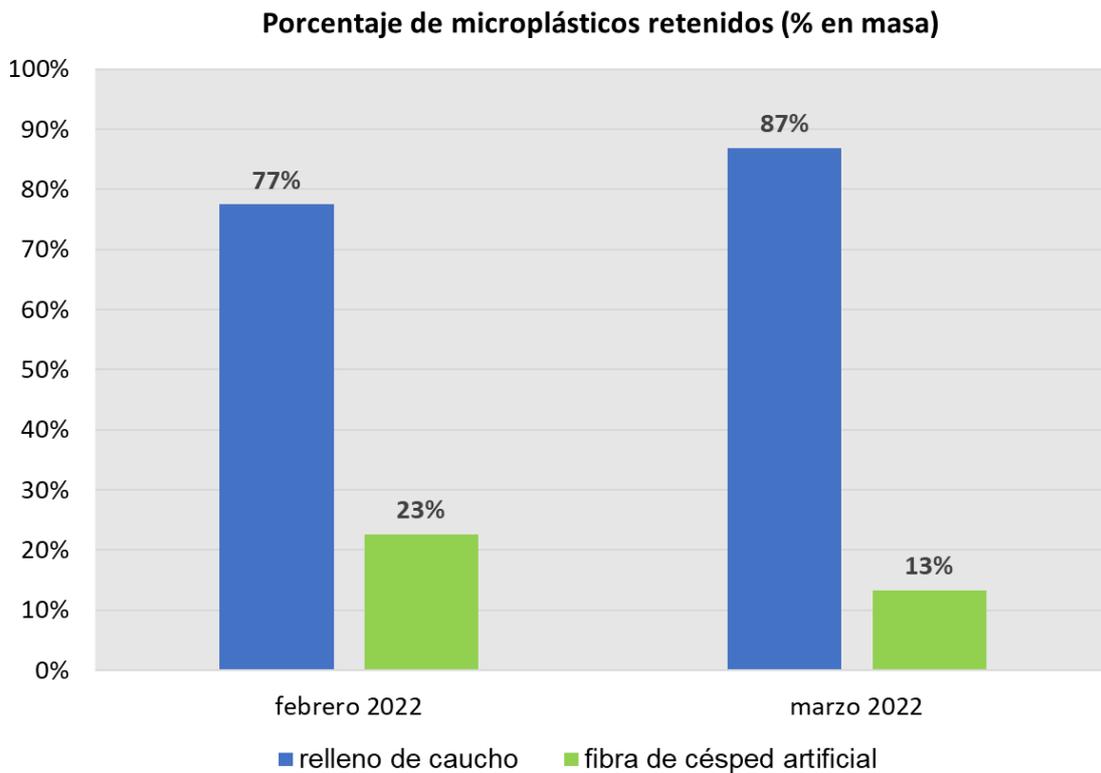
En la siguiente figura, se presentan los porcentajes en masa de cada una de las fuentes de microplásticos, es decir, relleno de caucho y fibras del césped artificial, retenidas en las medidas de contención instaladas. Como se mencionó anteriormente, el componente mayoritario es el relleno de caucho, pero el material procedente del césped artificial representa en un caso hasta una cuarta parte del contenido total de los microplásticos recogidos. Con el objetivo de confirmar estos resultados es necesario esperar a la evolución de los resultados a lo largo de los meses de duración del proyecto.

Figura 1: Relleno de caucho y fibras del césped artificial retenidas en las medidas de contención, expresados en porcentaje en masa del total de microplásticos recogidos en febrero y marzo.

Como se puede observar en las tablas, el componente mayoritario es el granulado de caucho empleado como relleno, pero también se encuentra una cantidad importante de partículas finas y filamentos de polietileno procedentes de la fibra que simula el césped.
