**Aplicación del granulado  
de caucho procedente de  
los neumáticos fuera de  
uso en las mezclas  
bituminosas. Claves para  
su desarrollo**

**Experiencias en la Junta de  
Andalucía**

# Actuaciones en la Red Autonómica

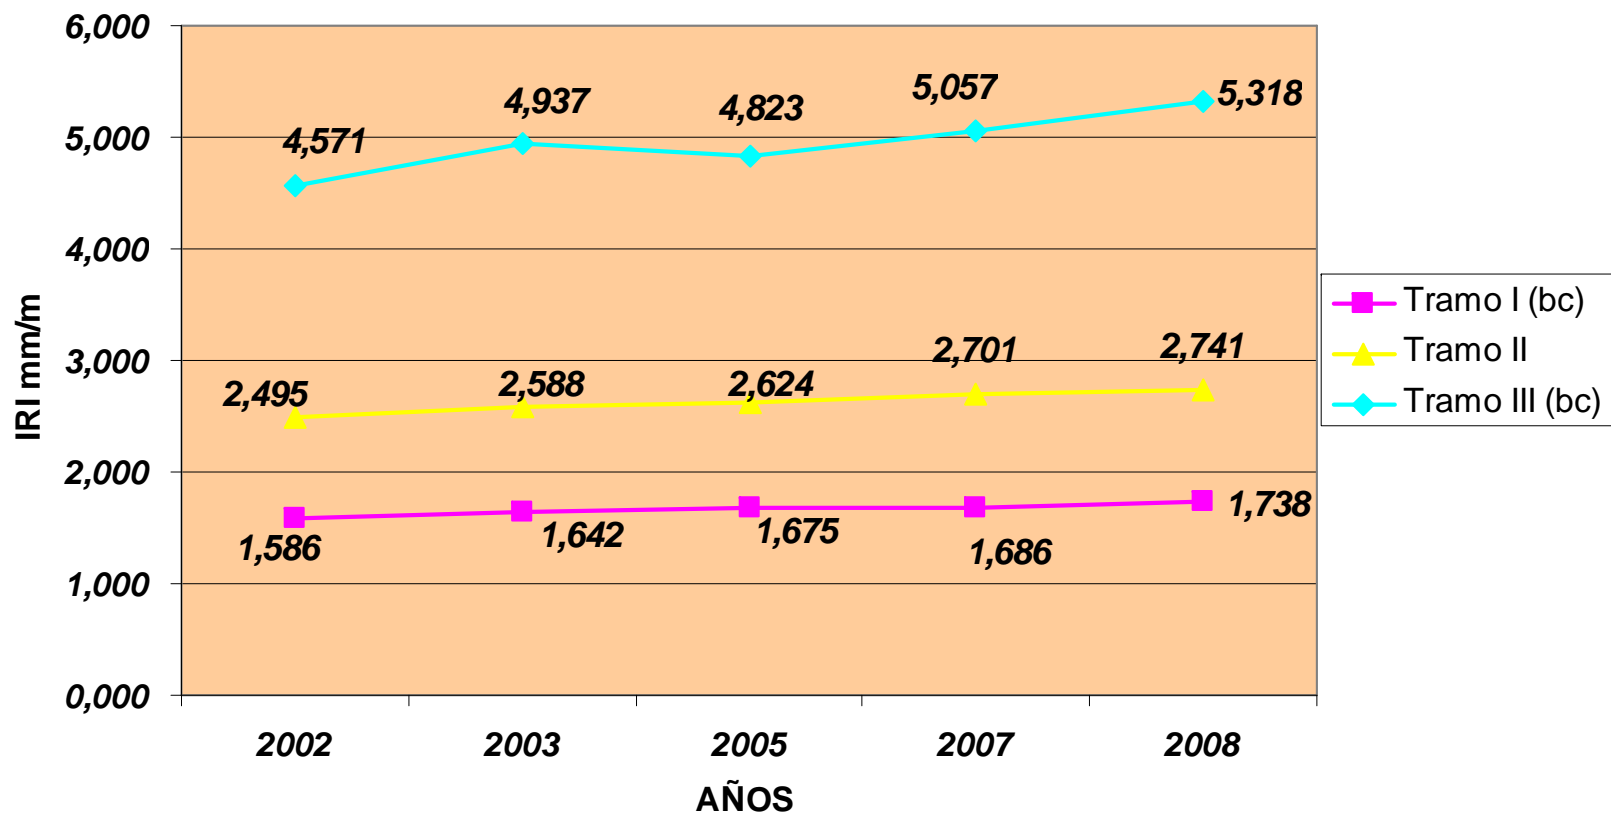
## EVOLUCION DE IRI

PARAMETRO 2005		TRAMO I (b-c)	TRAMO II	TRAMO III (b-c)
Deflexión	Media	51	62	74
	Desviación	15	17	26
CRT				
Textura superficial				
IRI medio		1,675	2,624	4,823

PARAMETRO 2007		TRAMO I (b-c)	TRAMO II	TRAMO III (b-c)
Deflexión	Media	63	82	112
	Desviación	20	32	42
CRT				
Textura superficial				
IRI medio		1,686	2,701	5,057

PARAMETRO 2008		TRAMO I (b-c)	TRAMO II	TRAMO III (b-c)
Deflexión	Media	64	98	133
	Desviación	23	41	51
CRT		57	43	60
Textura superficial		1.0	0,7	0,9
IRI medio		1,738	2,741	5,318

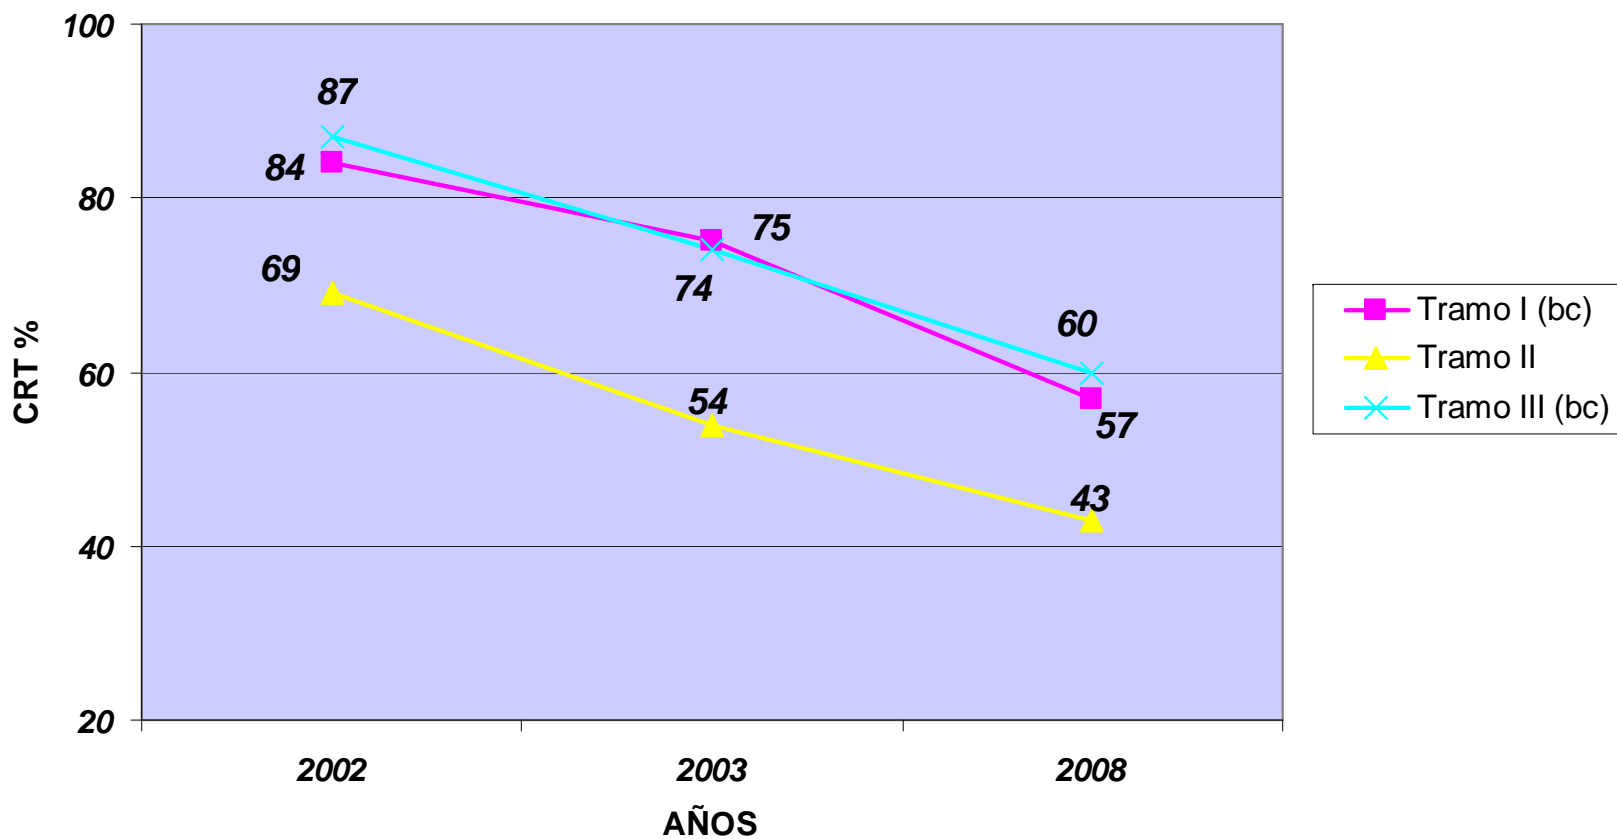
## EVOLUCION DE CRT

PARAMETRO 2002		TRAMO I (b-c)	TRAMO II	TRAMO III (b-c)
Deflexión	Media	42	52	63
	Desviación	11	13	17
CRT		84	69	87
Textura superficial		1.3	0.9	1.0
IRI medio		1.586	2.495	4.571

PARAMETRO 2003		TRAMO I (b-c)	TRAMO II	TRAMO III (b-c)
Deflexión	Media	48	52	65
	Desviación	12	12	19
CRT		75	54	74
Textura superficial		1.0	0.8	0.9
IRI medio		1.962	3.111	4.937

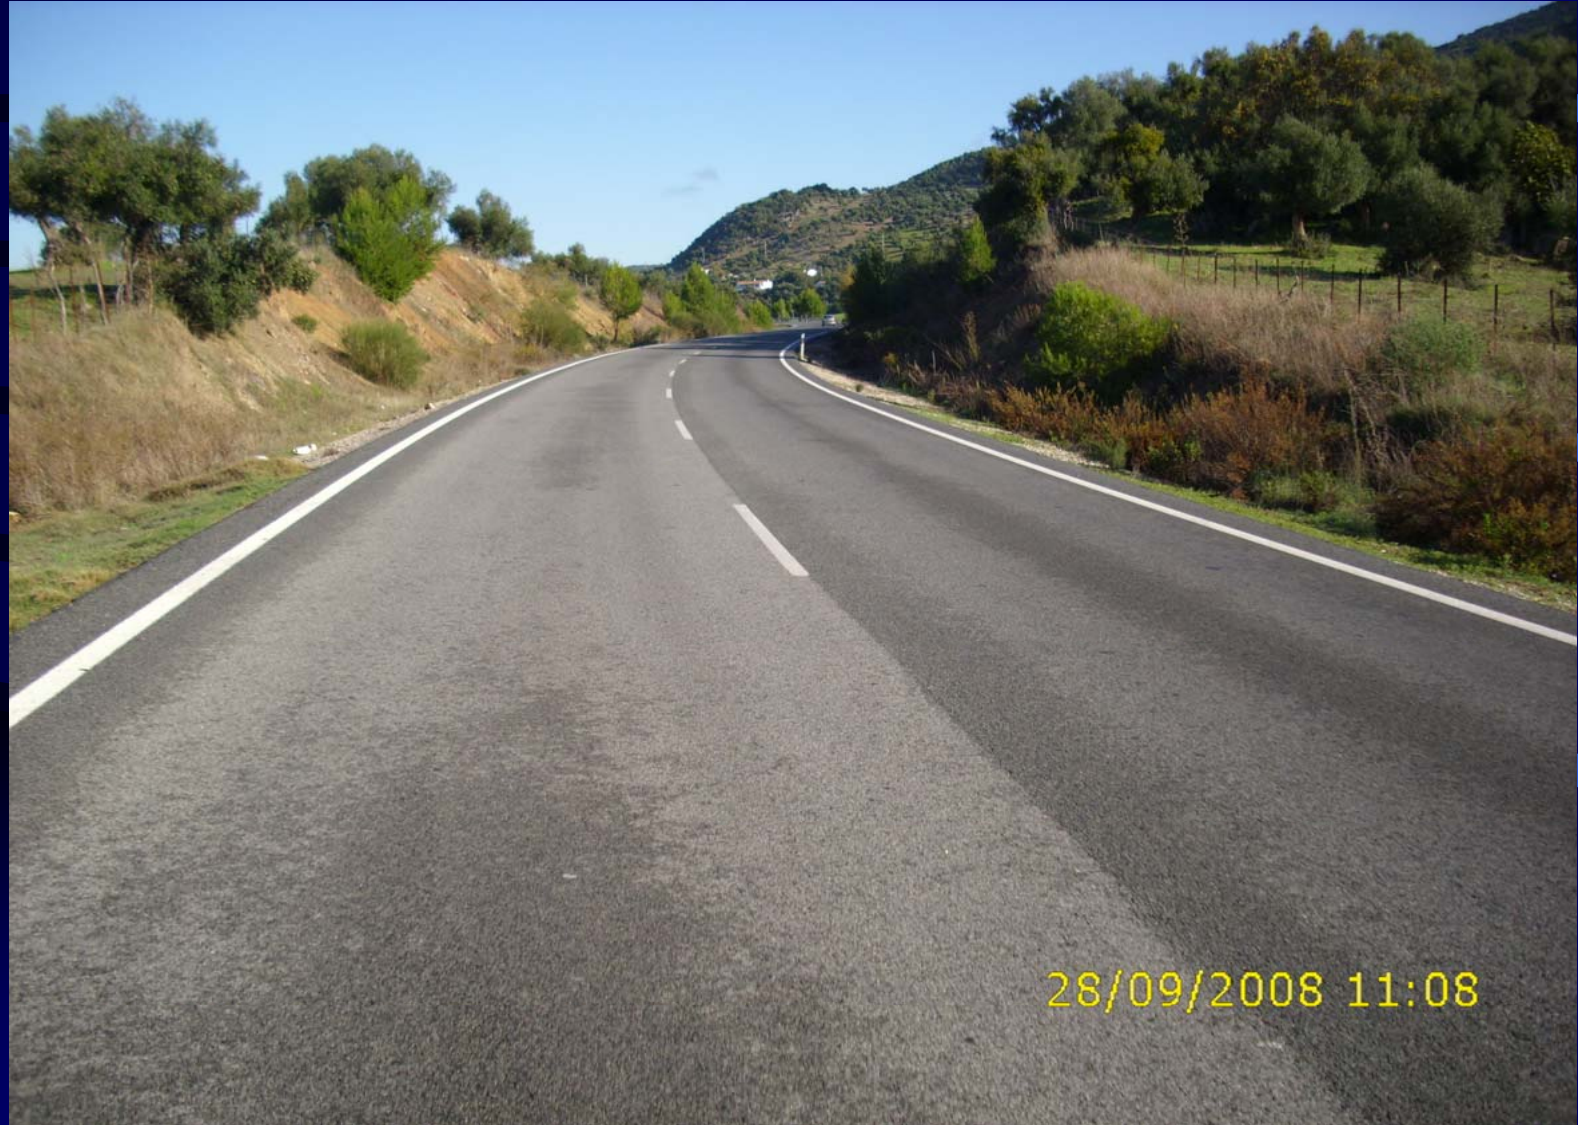
# Tramo I

- Excelente evolución estructural y de regularidad superficial en el primer tramo con dos capas de mezcla de betún caucho
- Peor comportamiento estructural del tramo de mezcla convencional en cuanto a capacidad estructural y similar en regularidad superficial.
- No se detectan diferencias significativas de Rozamiento transversal y Textura superficial
- El tercer tramo con una sola capa de betún-caucho presenta un incremento significativo del nivel de deflexiones y una evolución similar al resto en términos de regularidad superficial.
- Mayor envejecimiento de la mezcla convencional, según se reconoce en la Inspección visual y en los resultados obtenidos de los testigos.
